costruzioni ottiche zen

Febbraio 2007

Oggetto: lavori di revisione, pulizia e test di controllo di un obiettivo acromatico Ø 252 mm Reinfelder.

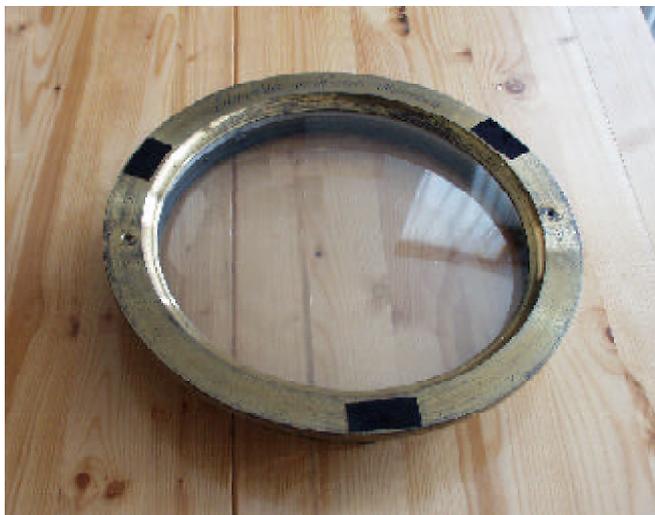
foto n.1
i tre feltrini sono stati applicati per poter appoggiare il barilotto direttamente sul piano di controllo senza danneggiarlo.

l'obiettivo, montato un barilotto in ottone con la grande scritta Reinfelder & Hertel, Munchen, si presenta con le superfici molto impolverate e macchiate. (foto n.1 e 2)

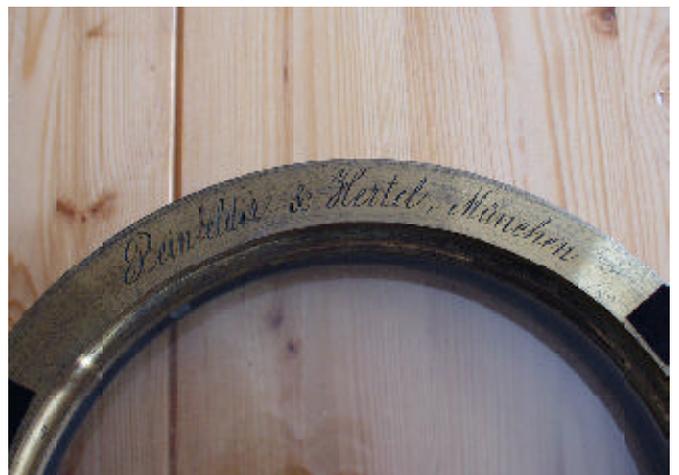
foto n.2
l'incisione col nome del costruttore.

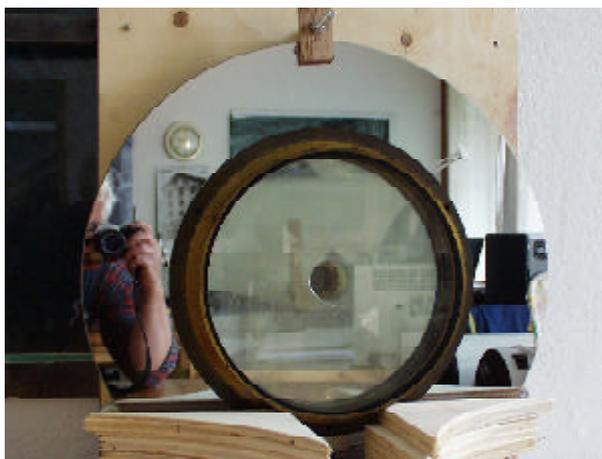
foto n. 3
l'obiettivo posto davanti al piano di controllo per l'autocollimazione.

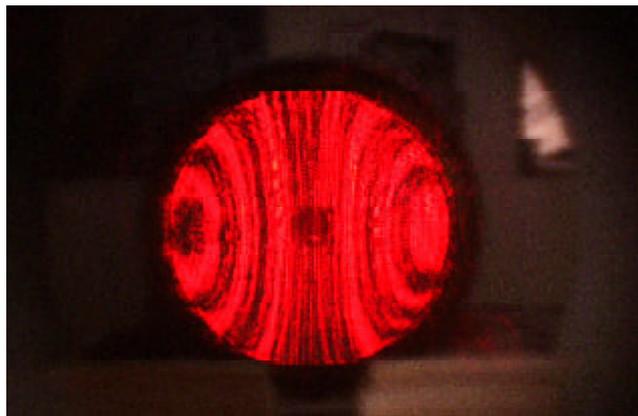
Sottoposto ad un test di controllo in autocollimazione nelle condizioni iniziali si evidenzia immediatamente una forte sottocorrezione sferica che fa pensare ad un montaggio errato del doppietto. (foto n.4)

La conferma viene quando, sottoposto allo stesso test con la lente anteriore al contrario si verifica questa volta una buona correzione.

Evidentemente in un lontano passato l'obiettivo è stato ripulito e rimontato con la lente crown al contrario .

foto n.4
forte sottocorrezione sferica, il disco nero al centro è dovuto al foro centrale del piano di controllo.

L'obiettivo è poi rimontato correttamente con la lente positiva anteriore e quella negativa posteriore avendo cura che i tre appoggi radiali siano in corrispondenza degli spessori, questo assicura che non vengano indotte delle flessioni alle lenti.

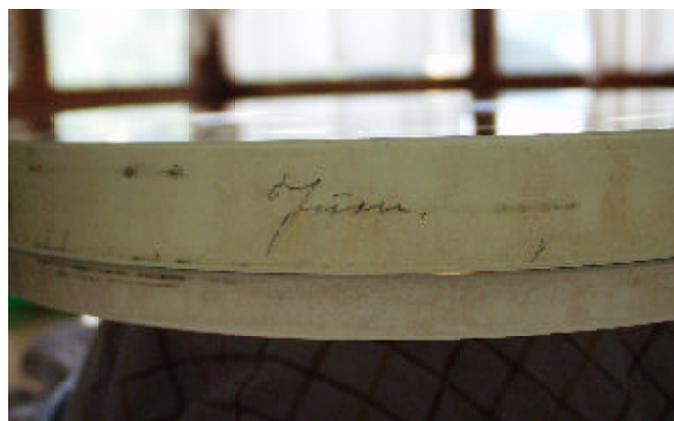
Tolto dal barilotto si nota che si tratta di un classico aplanatico spaziatto in aria con il vetro flint posteriore, si notano ancora sul bordo dei segni di riferimento per il posizionamento degli spessori di separazione delle due lenti e quella che sembra essere la firma dell'artigiano costruttore. (foto n.5)

foto n.5
la firma del costruttore.

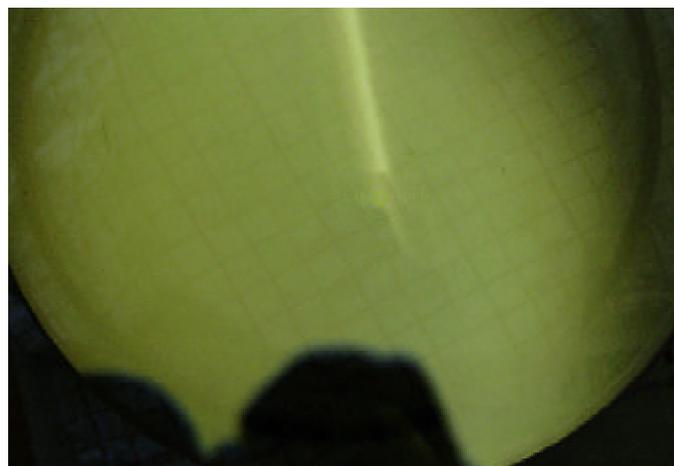
I tre spessori di separazione sembrano integri, ma non è così, infatti l'anello di Newton che si forma per l'interferenza tra le due superfici interne che indica il punto in cui le due lenti sono quasi a contatto, è visibilmente fuori centro segno che uno dei tre spessori è di diverso spessore degli altri due. (foto n.6)

foto n.6
gli anelli di Newton fuori centro.

Si procede quindi a rimuovere e a sostituire gli spessori con altri tre dello stesso calibro.

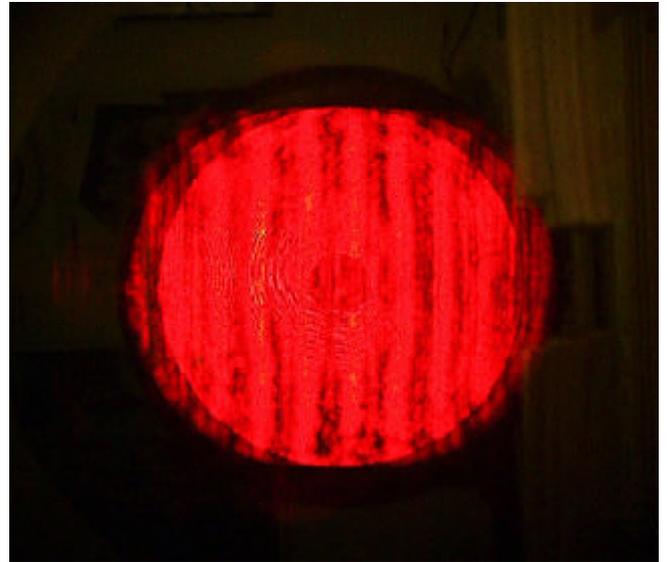
L'obiettivo sottoposto a test di autocollimazione con un piano di precisione (510 mm di diametro con foro centrale di 41 mm) si presenta ben corretto da aberrazione sferica, il ronchigramma con reticolo di 10 linee per mm evidenzia solo una lieve, forse inferiore a $1/2$ di λ , sottocorrezione sferica nella parte periferica, ma considerando che nel test di autocollimazione il difetto viene raddoppiato, visto che l'obiettivo svolge anche la funzione di collimatore, si può affermare che la correzione è migliore di $1/4$ di λ . (foto n.7)

foto n.7 ronchigramma 10 linee/mm.

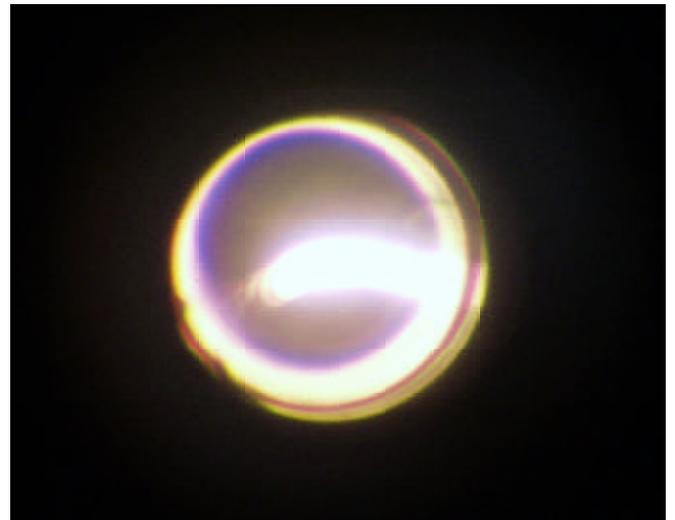
La fotografia dell'immagine di un filamento di lampada ad incandescenza (luce bianca) leggermente sfuocata ci consente di valutare la correzione cromatica che si presenta come quella tipica di un obiettivo progettato per osservazione visuale, lo spettro secondario è nella norma e si evidenzia solo un marcato alone nella parte violetta dello spettro visibile cosa del tutto normale per un obiettivo acromatico realizzato con vetri classici, solo la recente introduzione di vetri speciali ED ha permesso di ridurre lo spettro secondario di un doppietto. (foto n.8)

foto n.8 immagine in luce bianca.

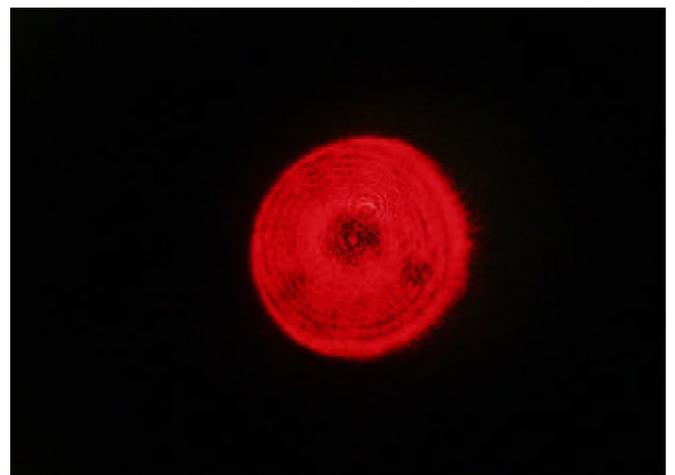
Anche l'immagine di una sorgente puntiforme leggermente sfuocata è buona, le centriche di diffrazione appaiono regolari e sufficientemente rotonde indicando una sostanziale assenza di astigmatismo e di difetti di omogeneità dei vetri impiegati. (foto n.9)

foto n.9 centriche di diffrazione.
